odborné setkání – workshop

# Poškození dřeva historických konstrukcí

**7. prosince 2010  
VŠCHT Praha**

# Koroze historických krovů retardéry hoření na bázi amonných solí

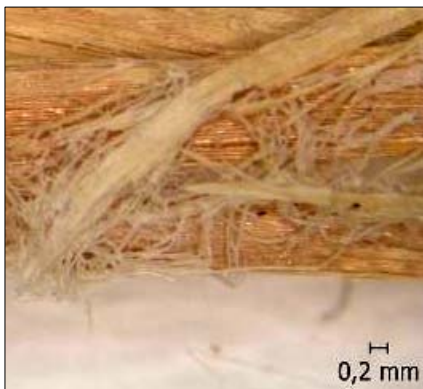
*Obr. 1 Tříška odebraná z rozvlákněného dřeva*

Povrch poškozených trámů je pokryt vlákny různé velikosti i barevného odstínu. V některých případech po odstranění vrstvy uvolněných vláken má povrch dřeva hnědočervenou barvu. Při pozorování poškozeného dřeva (třísek a vláken) optickým mikroskopem je možné sledovat oddělování dřevních vláken v příčných směrech – rozvláknění dřeva. U vzorků ve formě třísek se poškození projevuje vznikem mikropřasklin a vytrháváním vláken z povrchu dřeva. U vzorků ve formě vláken je možné pozorovat jednotlivá vlákna, jejichž délka a tloušťka se snižuje i v rámci jednoho vzorku (obr.

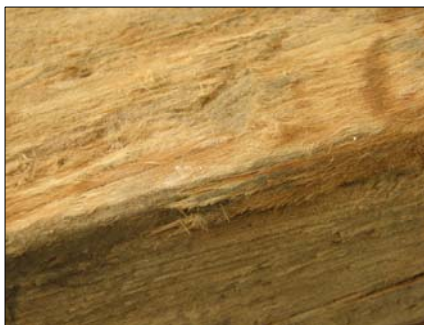
Obr. 1 Rozvlákněný povrch konstrukčního prvku

Při průzkumech dřevěných konstrukcí ošetřených (zejména v druhé polovině 20. století) retardéry hoření bylo zjištěno, že některé z chemikálií obsažených v použitých přípravcích vyvolávají chemické reakce poškozující základní polymery dřeva – celulózu, hemice-lulózu a lignin. Příkladem je aplikace retardérů hoření na bázi síranu amonného a fosforečnanu amonného v objektu bývalého pivovaru v Děčíně. Prostředky s obsahem uvedených látek zde způsobily poškození povrchu dřeva, běžně označované jako „povrchové rozvláknění“ (obr. 1).

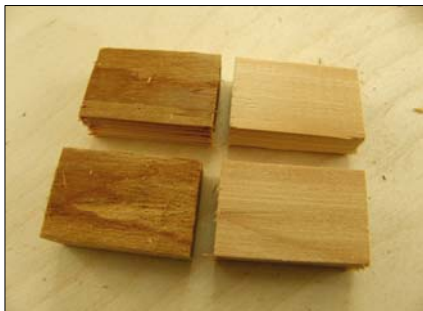
Obr. 4 Zkušební vzorky –  
pevnost v tlaku podél vláken

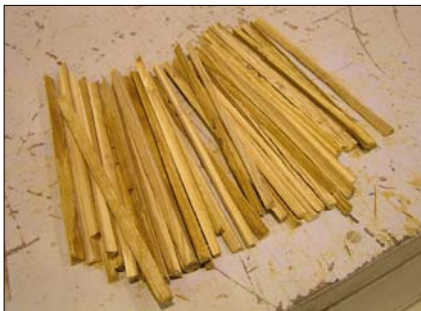
Obr. 5 Zkušební vzorky –  
pevnost v tahu podél vláken

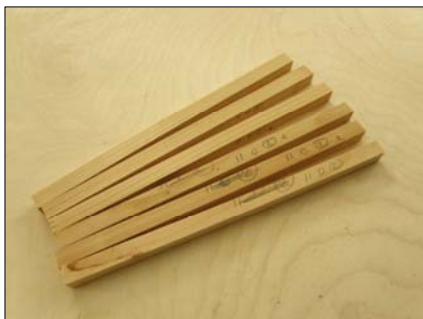
Obr. 6 Zkušební vzorky – pevnost v ohybu

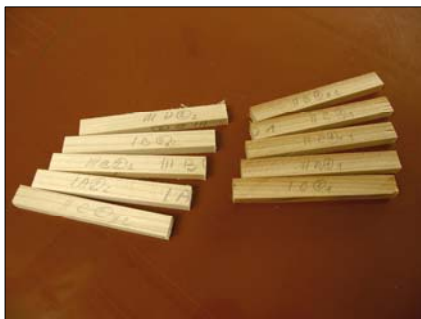
Obr. 7 Zkušební vzorky – přerážecí práce
